Restauratie van een Cushcraft A3WS/A103 WARC band Yagi en een Comet CA-2x4WX collinear VHF/UHF vertical met geschiedenis - én toekomst (januari - februari, mei 2022)

1. De Cushcraft A3WS met A103-30 meter extensie WARC band Yagi

2. Een Comet CA-2x4WX collinear VHF/UHF vertical met geschiedenis - én toekomst

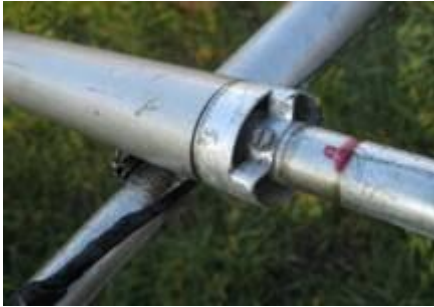
Beide keren dat ik mijn driver geïnspecteerd had, was er effectief een slecht contact in een LC-trap.

Er zat speling op de zelftappende schroef die het omhulsel van de trap met de antennebuis verbindt:

Cushcraft beschrijft dat je traps op speling moet checken door na te gaan of het omhulsel en de antennebuis onwrikbaar zijn (vastnemen met beide handen en proberen verdraaien). Bij de minste speling, moet de zwarte beschermkap eraf en de zelftappende schroef aangedraaid worden (of vervangen door een ietwat groter exemplaar, als er te veel speling is).

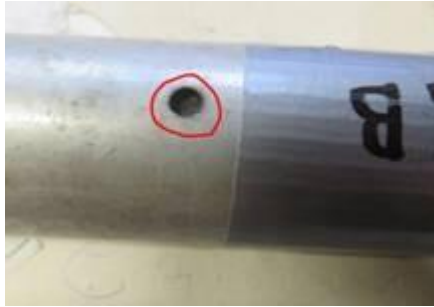
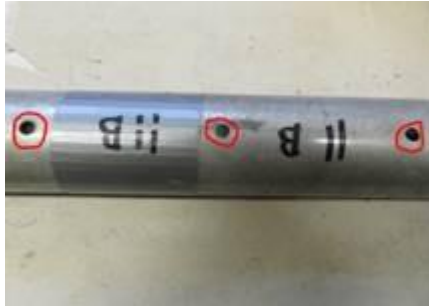
Een eerste visuele inspectie van een gedemonteerde trap, deed de wenkbrauwen fronsen. Wat was de smurrie die ik in de drain holes (afwatering condens) van de trap zag?

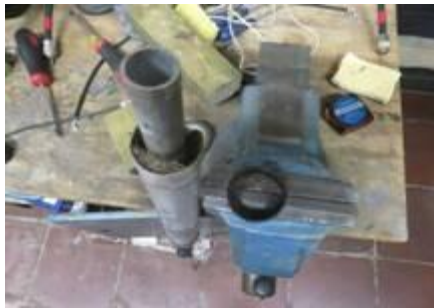
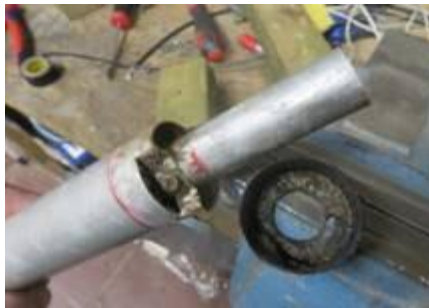
Na verwijdering van de zwarte beschermingskap, bleek dat er modder in de trap zat:

Een vlugge blik op de drain holes van de 7 andere traps, maakte duidelijk dat het een algemeen probleem betrof...alle traps waren binnenin vervuild!

Het was duidelijk: alle 8 de traps dienden opengemaakt te worden voor reiniging.

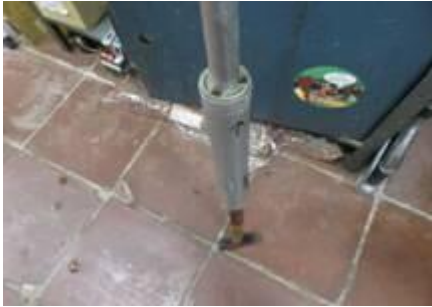
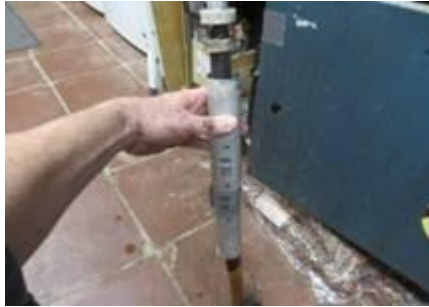
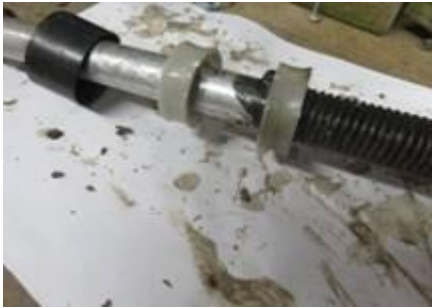
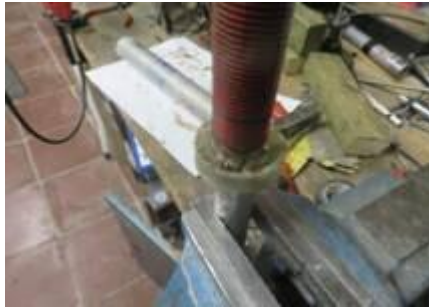
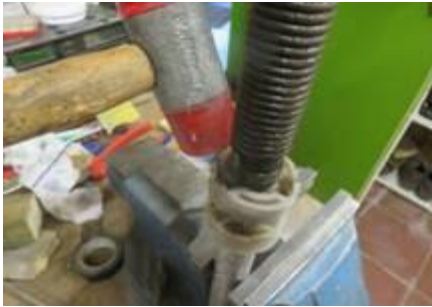
Hierbij schoof een buisgeleider soms tot over de schroef van de spoel, gelukkig zonder schade aan te brengen. Met een kunststof hamer kon de geleider van de schroef dan losgeklopt worden.

Foto's 1-5: steelhamer methode, spoel en buisgeleiders schuiven omhoog uit trapomhulsel, witgekleurde kunststof buisgeleider over schroef spoel TB-1 trap, buisgeleider over schroef spoel TM trap, loskloppen buisgeleider van de spoelschroef TB-1

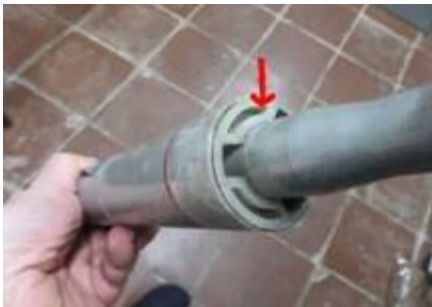
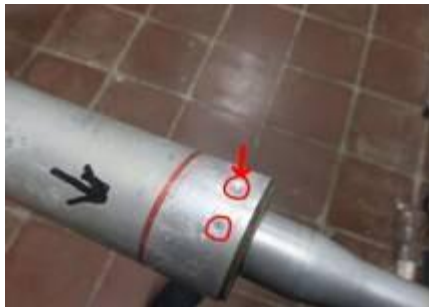
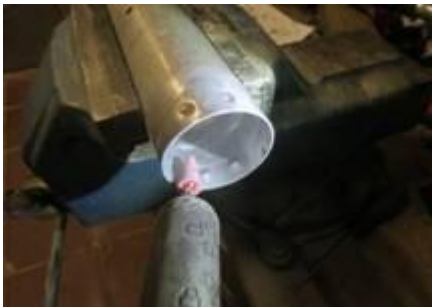
Om de één of andere reden besloot Cushcraft om op het einde van het trapomhulsel vier inkepingen (hamerslag) aan te brengen, waardoor deze buisgeleiders bij demontage niet eenvoudig uit het trapomhulsel kunnen schuiven.

Foto's 6-8: witte kunststof buisgeleider, inkepingen in het trapomhulsel, afvlakken van de vier inkepingen met dremel

Om naderhand de traps terug eenvoudig te kunnen assembleren, besloot ik de vier inkepingen van iedere trap met een dremel af te vlakken (binnenzijde trapomhulsel).

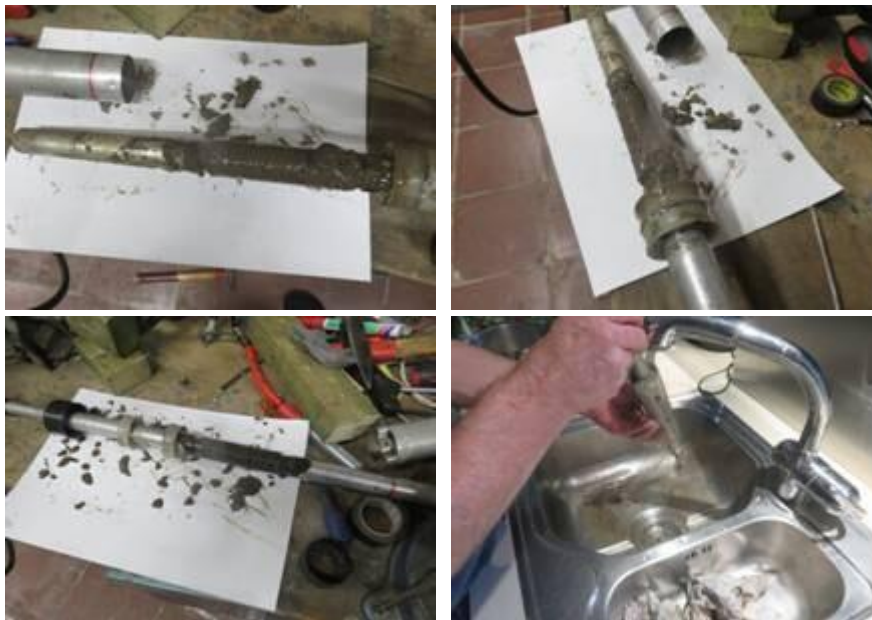
Alle 8 de traps bleken inderdaad sterk vervuild te zijn door een hele hoop modder op de spoelen.

Foto's: smurrie, modder op een spoel van een TB-1 trap en doorspoelen van een TB-1 trap in de spoelbak in de keuken

Ik besloot om de volgende 7 traps, vooraleer ze te openen, via de drain holes zoveel mogelijk uit te spoelen in de keuken spoelbak.

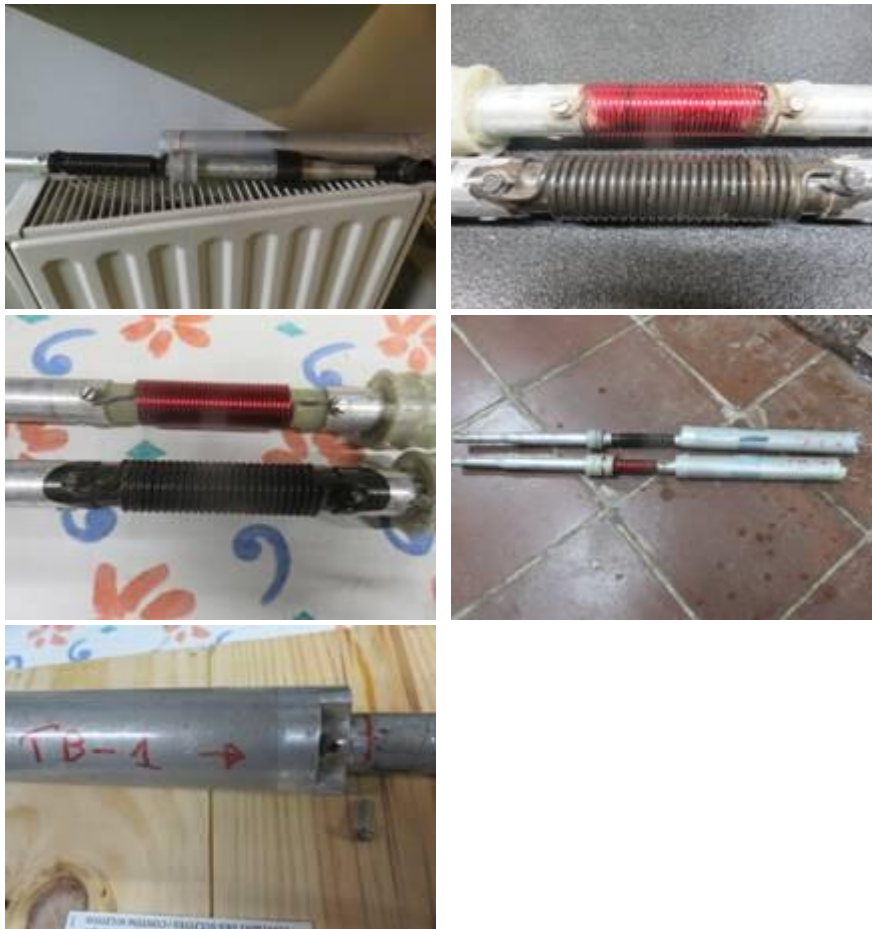
De 2 rood gelakte spoelen (17m trap, TM, behorend tot de A103 30m kit) waren ook in goede conditie, maar de vijzen worden niet beschermd door een laklaag.

Bij 1 TM trap waren deze vijzen geoxideerd (de spoel gaf wel nog goed ohms contact met de buis, maar mettertijd kan dit contact ongetwijfeld verslechteren).

Bij 1 TB-1 trap van de driver draaide de zelftappende schroef door - deze werd vervangen door een ietwat grotere inox parker schroef.

Mogelijk was het deze schroef die voor een intermitterend slecht contact bij regenweer zorgde, toen de antenne bij Karel in de mast opgesteld stond.

Foto's: droogproces op chauffeage, TB-1 zonder oxidatie (zwarte lak op schroeven) en TM spoel met oxidatie (geen lak), TB-1 en TM spoelen zonder oxidatie, TB-1 en TM spoelen met behuizing (trapomhulsel), TB-1 met nieuwe en oude (doldraaiende) zelftappende schroef

Eens een spoel uit de behuizing was, werd deze grondig gespoeld tot alle modder verwijderd was en daarna gedroogd op de chauffage.

Marc zal de antenne verder oppoetsen en vernissen, alsook de schroeven van de spoelen van de TM traps tegen oxidatie behandelen.

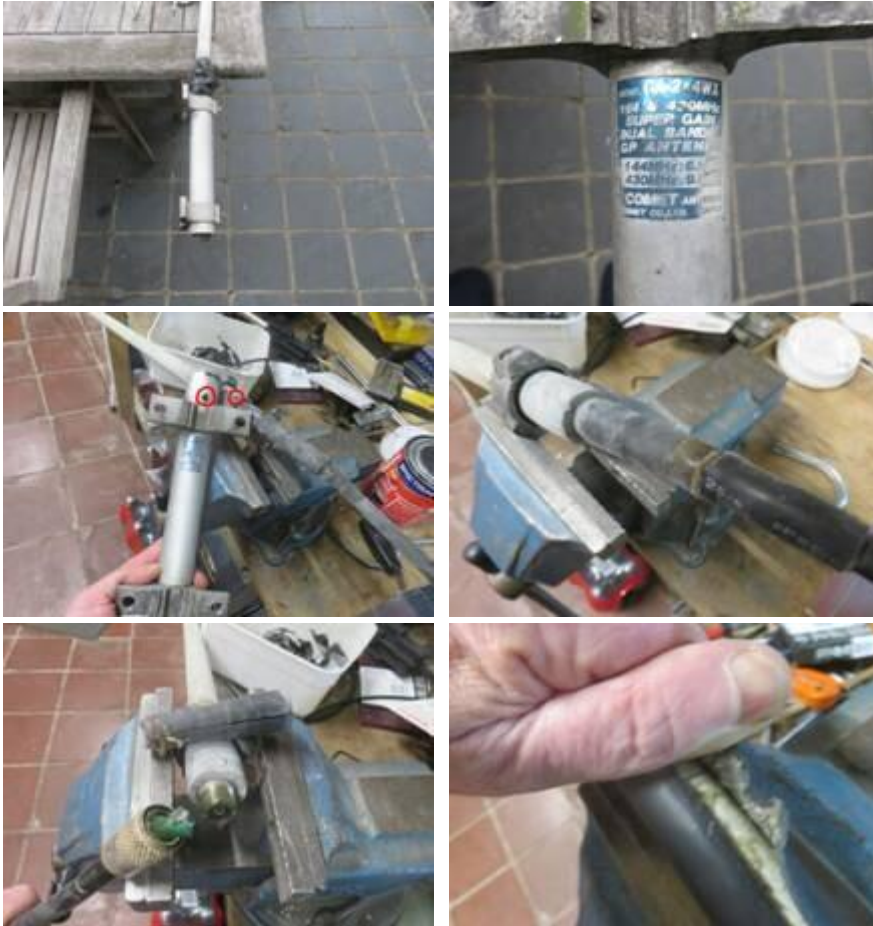
De schuine stand van het verticale fibergedeelte in de bevestigingsbuis (en het los zitten) deed vermoeden dat er iets mis was.

Bij ontmanteling van de antenne werd de oorzaak duidelijk: de originele zeskant bout die de antenne met de bevestigingsbuis verbindt, ontbrak.

Foto's: fibergedeelte schuin in bevestigingsbuis, originele Comet sticker, ontbrekende zeskant bout (rood omcirkeld), lijmkrimpkous over coax, onbekende groene substantie in PL259, verbinding 2 fiber helften met lijmkrimpkous

(een nieuwe inox bout werd aangebracht)

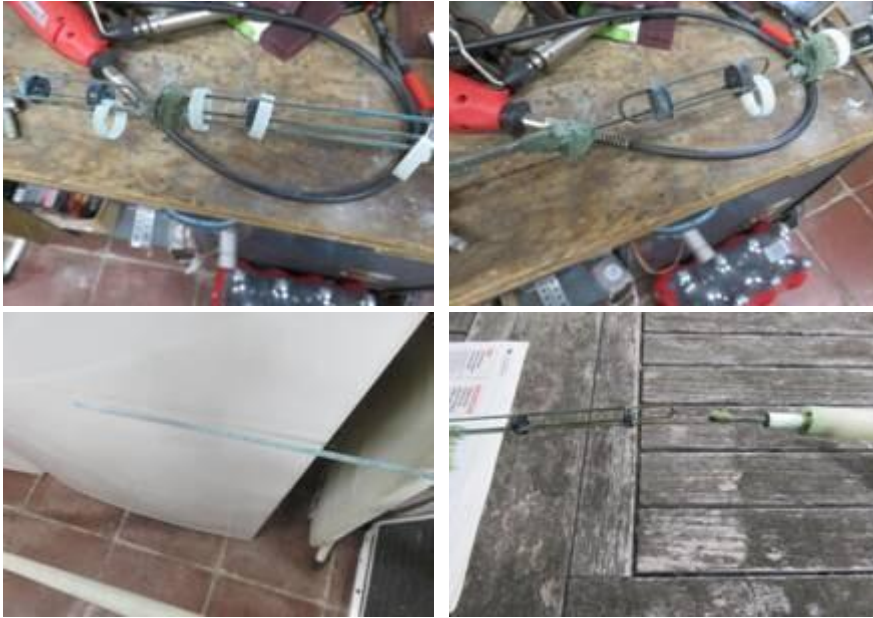
De moeskes waren inderdaad verstorven.

Ook de witte kunststof ringen die de koperstaaf vasthouden op de inkepingen van de zwarte afstandhouders, waren losgekomen.

Een enkele witte ring was ook gebroken.

Bovendien was de gehele koperstaaf tot aan de top geoxideerd. 32 jaar weer en wind heeft een serieuze impact gehad op de antenne.

Foto's: witte (losgekomen) ringen, verstorven groene moeskes, geoxideerde tip van de antenne, geoxideerde antennestaaf ter hoogte van verbindingstuk halverwege de antenne
