## **Herstelling van een HF 7-band Cushcraft R7 vertical - en een beetje geschiedenis** (november 2021 - januari 2022)

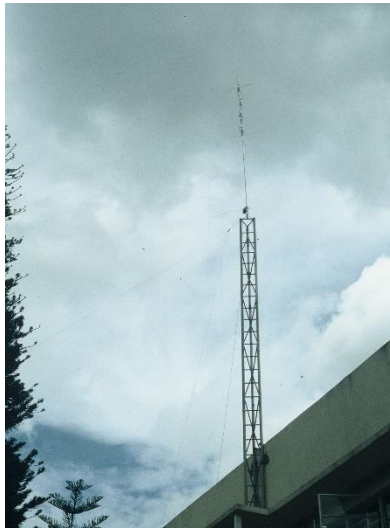
Alex PA3DZN/9X5EE liet me een mooie mast na, waarop ik de R7 monteerde, zie foto.

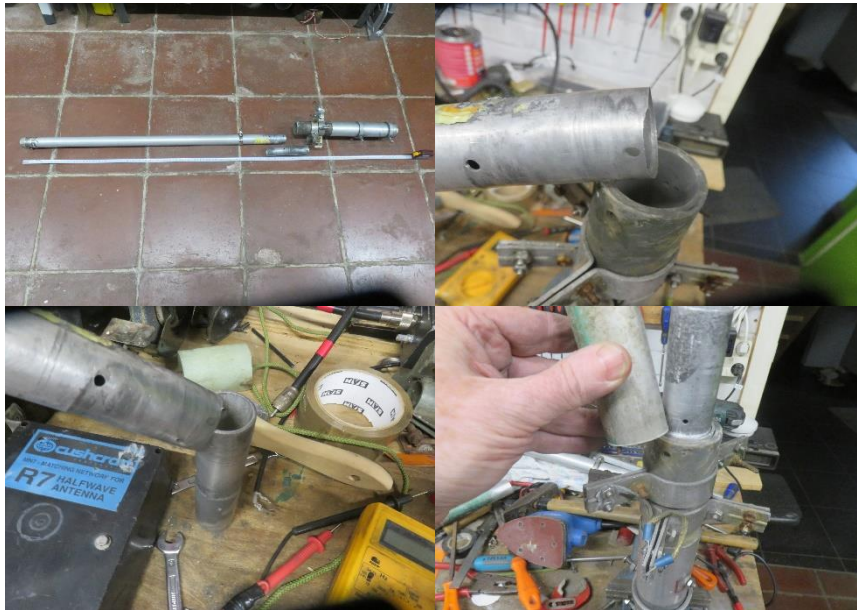
De 1e foto toont het onderste element van de radiator, een alu-overgangsbuis en de base insulator.

De 2e foto toont de onderkant v.d. radiator in detail.

Doordat de onderkant 'afgescheurd' leek, ging er een lichtje branden: deze setup is niet origineel, iemand heeft na de breuk/scheur een modificatie aangebracht.

Foto 3 toont de onderkant v.d. radiator en het stuk overgangsbuis.

Bij de 1e foto ligt een rolmeter naast de 3 stukken.

De combinatie radiator/overgangsbuis schuift veel dieper dan 3 cm in de base insulator.

En dit is de hoofdoorzaak van de algemene barslechte SWR!

Er treedt een capacitief effect op tussen deze buiscombinatie en ofwel de 2 radiaalbrackets, de onderste mastbuis, of een combinatie van deze beide.

Aangezien de radiator na/door de breuk reeds 'verkort' was, besloot ik het bestaande stuk overgangsbuis te gebruiken en dit te 'verdikken' zodat het nieuwe geheel perfect paste in de base insulator.

Het verdikken gebeurde met een stuk recup alu-buis (dat ik overlangs open zaagde) en over het onderste deel v.d. overgangsbuis schoof.

Het onderste deel v.d. overgangsbuis werd ingekort, zodat slechts 4 cm in de base insulator kon schuiven.

Additioneel werd een bout doorheen de insulator en overgangsbuis gemonteerd.

Op foto 4 houd ik het stuk recup alu-buis vast, dat gebruikt werd voor de verdikking. Als je inzoomt op die foto, kan je het stukje verdikking net uit de base insulator zien steken.

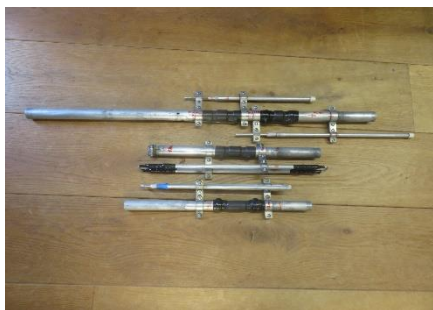
*Bovenaan 10-12m, midden 15m, onderaan 17m trap*

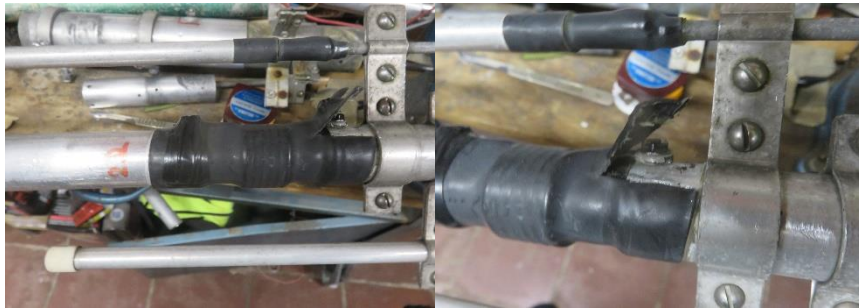
De spoel v.d. 17m trap mat 19 ohm, de 12m spoel 2.2 ohm. De andere spoelen waren in orde en maten  $\pm 0$  ohm weerstand.

De oorzaak is vochtinsijpeling waardoor oxidatie tussen een spoeleinde en alu-buis ontstaat.

De vochtinsijpeling gebeurt langs de uiteinden v.d. krimpkous (capillair effect) of via een scheurtje in de krimpkous (soms bijna niet zichtbaar).

Foto's: losgesneden krimpkous met daaronder vijs-door-spoeleinde waar het slecht contact zich bevindt

Slecht contact mooi opschuren, vijs er opnieuw in, ohms nameten, beetje vaseline aangebracht en dan gedicht met vulcaniserende tape 3M Scotch 23 en daarover isolatietape 3M Scotch Super 33+.

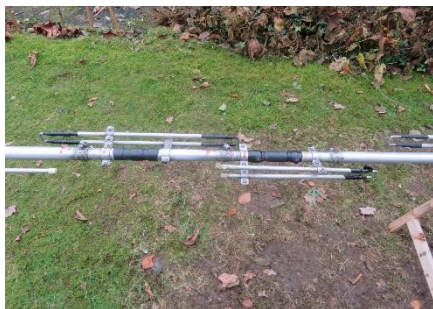
Daaruit bleek dat de 15m trap wel zeer laag in frequentie zat (19.3 MHz). De 15m capaciteit leek een goede eerste kandidaat voor nazicht:

*Links de 15m trap, rechts de 17m trap*

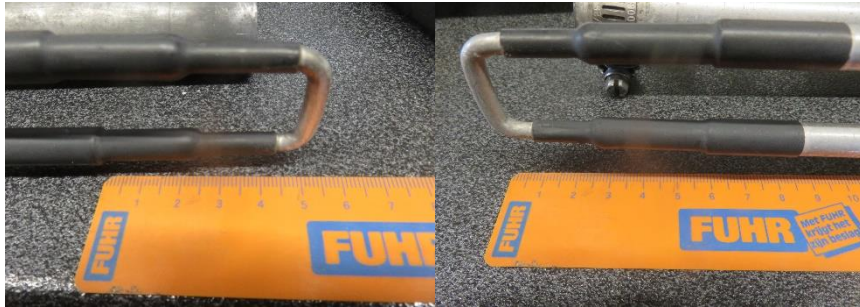
Uiterlijk was er niets te zien aan de krimpkousen van de 15m capaciteiten (er worden 2 capaciteiten voor de 15m trap gebruikt):

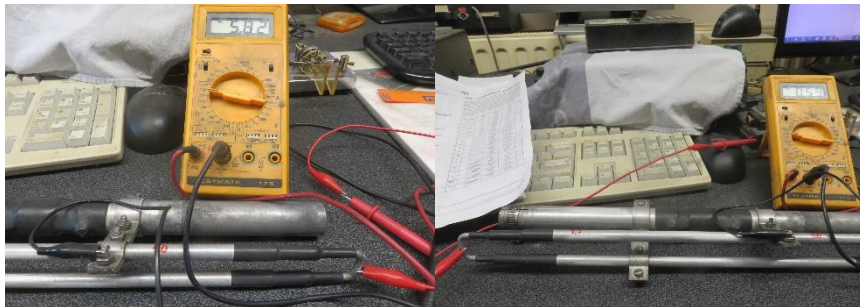
Een ohmse meting op beide capaciteiten toonde aan dat er een probleem was:

De ene capaciteit mat 5.82M ohm, de ander 590k ohm... in beide gevallen zou een oneindige weerstand moeten gemeten worden.

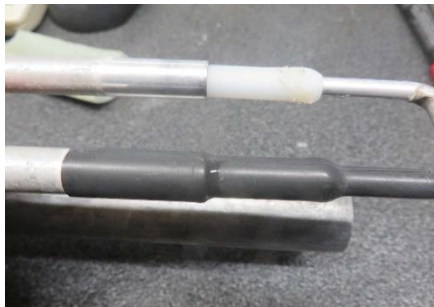
Een overlangse incisie met een scalpel doorheen de krimpkous, legde het probleem bloot...er kwam onmiddellijk water te voorschijn:

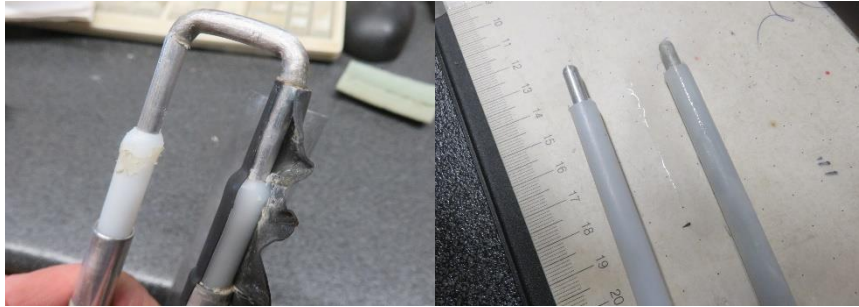
Na het verder openen v.d. krimpkous was er oxidatie zichtbaar.

Toen de staafjes en het diëlektricum uit de buisjes gehaald werden, werd duidelijk dat er heel wat water aanwezig was:

Na een grondige reiniging, werden de verschillende onderdelen van de 15m capaciteiten op de chauffage gedroogd.

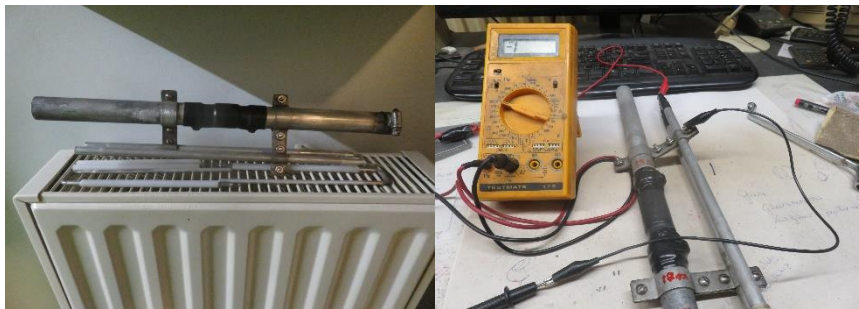
Na hermontage v.d. verschillende onderdelen toont de capaciteit een oneindige weerstand, zoals het hoort (foto toont ohmse meting van de 17m capaciteit).

De frequentie v.d. trap was van 19.3 MHz opgeschoven naar 20.1 MHz wat overeenkomt met de meting van EI7BA (20.05 MHz, zie punt 5. Meten en afregelen van de traps).

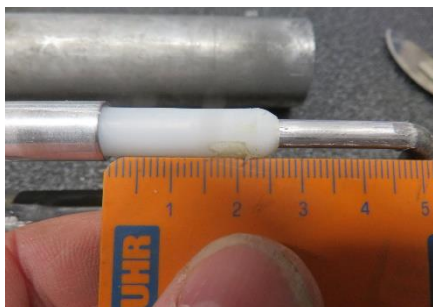
Enkele hulpbronnen suggereren om bij het demonteren v. capaciteiten, zorgvuldig notities te nemen van de afmetingen v.d. capaciteiten, zie foto.

De waarde v.d. capaciteiten wordt door verschillende parameters bepaald: staaf- en buisdiameter, positie v.d. staaf in het diëlektricum, positie v.h. diëlektricum in de buis, maar ook door de afdichting (isolatietape of krimpous).

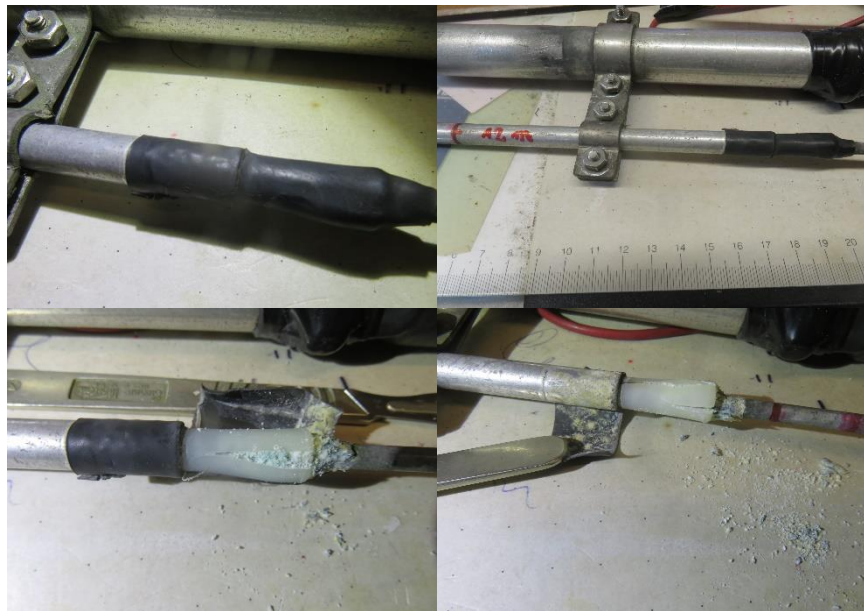
Hoe erg contaminatie door vochtinsijpeling kan worden, toonde de 12m capaciteit aan. Het had wat aarde in de voeten om deze capaciteit te herstellen.

Foto 1 toont de zichtbare scheur in de krimpkous t.h.v. de overgang buis naar diëlektricum, foto 2 toont een opvallende verdikking v.d. krimpkous op het einde v.h. diëlektricum.

Foto's 3 en 4 spreken voor zichzelf, de ravage door vochtinsijpeling en oxidatie was enorm.

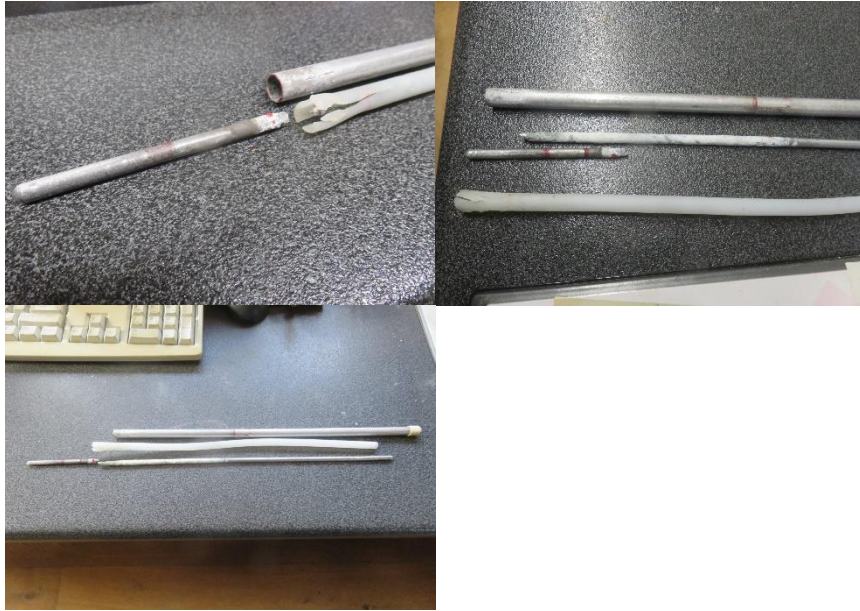
Een poging om de staaf uit het diëlektricum te verwijderen, resulteerde in een breuk v.d. staaf. De oxidatie had de staaf zodanig verzwakt en opgevreten en liep door tot bijna halverwege het diëlektricum, waardoor bij het trekken aan de staaf deze onmiddellijk afbrak. Het resterende stuk staaf uit het diëlektricum verwijderen, was geen sinecure. Uiteindelijk is het gelukt (opwarmen diëlektricum, staaf uitslaan).

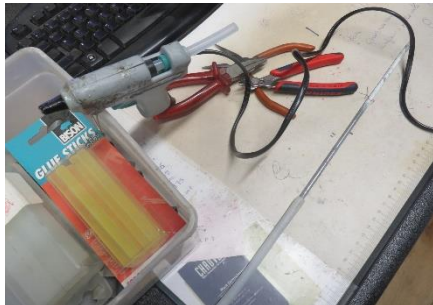
Ik heb dit geprobeerd, maar de schade was te groot. Dergelijke herstelling is eerder bedoeld bij schade door doorslag v.h. diëlektricum (vocht+hoog vermogen => gaatje in het diëlektricum).

Het diëlektricum werd enkele centimeter ingekort en de staaf werd vervangen door een nieuw exemplaar (tnx Patrick ON7ASN).

De originele staaf was 4.75 cm diameter, de nieuwe 5 cm. Ook al was het verschil in diameter minimaal, maakte dit (en het inkorten v.h. diëlektricum) dat de waarde v.d. capaciteit redelijk wat veranderd was.

Dit werd merkbaar toen de trap gemeten en de antenne getest werd. De lengte v.d. staaf werd uiteindelijk 3 cm ingekort.

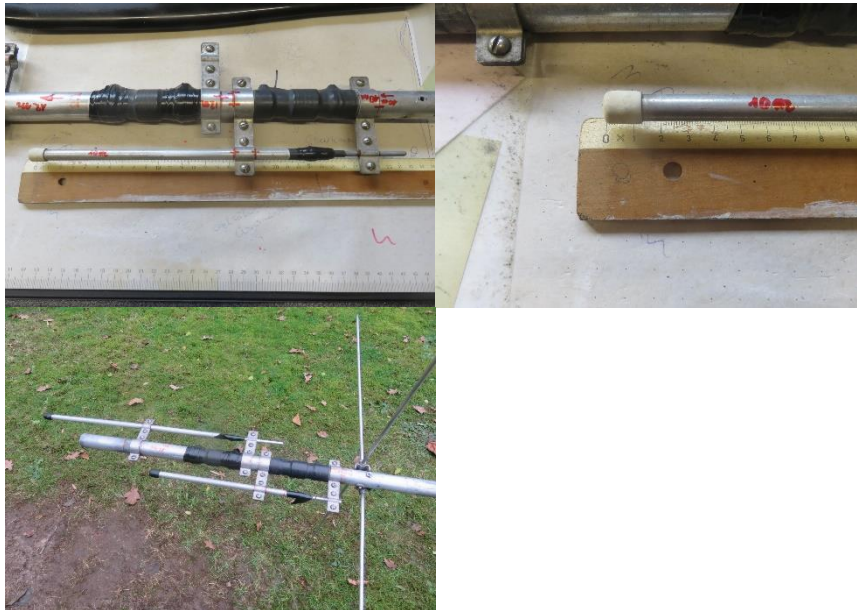
Een laatste aandachtspunt dat door hulpbronnen vermeld wordt, zijn de witte kunststof eindkapjes v.d. capaciteiten.

Deze zouden met de tijd door UV-veroudering/barsten ook vocht doorlaten. Ik heb bij deze R7 daar geen bewijs van gevonden, alle vochtinsijpeling was via de krimpkousen.

Uit voorzorg heb ik de kapjes toch met UV-bestendige zwarte siliconenrubber ingesmeerd (tnx Patrick ON7ASN). Foto 1 en 2 origineel wit kapje, foto 3 ingesmeerde kapjes:

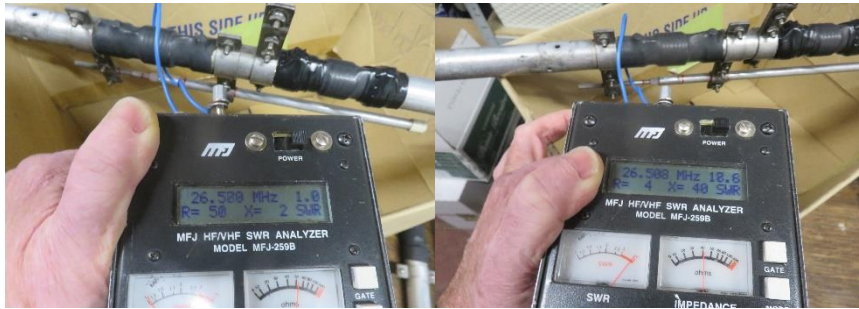
Hierna volgen de metingen v.d. frequenties v.d. diverse traps. Ik gebruikte hiervoor een MFJ-259B en een kleine lus, zie foto's.

Als je de lus over/rond het midden v.d. spoel houdt, krijg je een 'mooi' resultaat. Om een 'correct' resultaat te krijgen, dien je de lus zo ver mogelijk naar een uiteinde v.d. spoel te verplaatsen totdat je nog net een minimale 'dip' van de meternaald bekomt.

*Frequentiemeting 10m trap: 1e foto met lus rond de spoel (26580 kHz), 2e foto met lus verwijderd v.d. spoel (26508 kHz, meternaald (SWR) geeft nog net een dipje)*

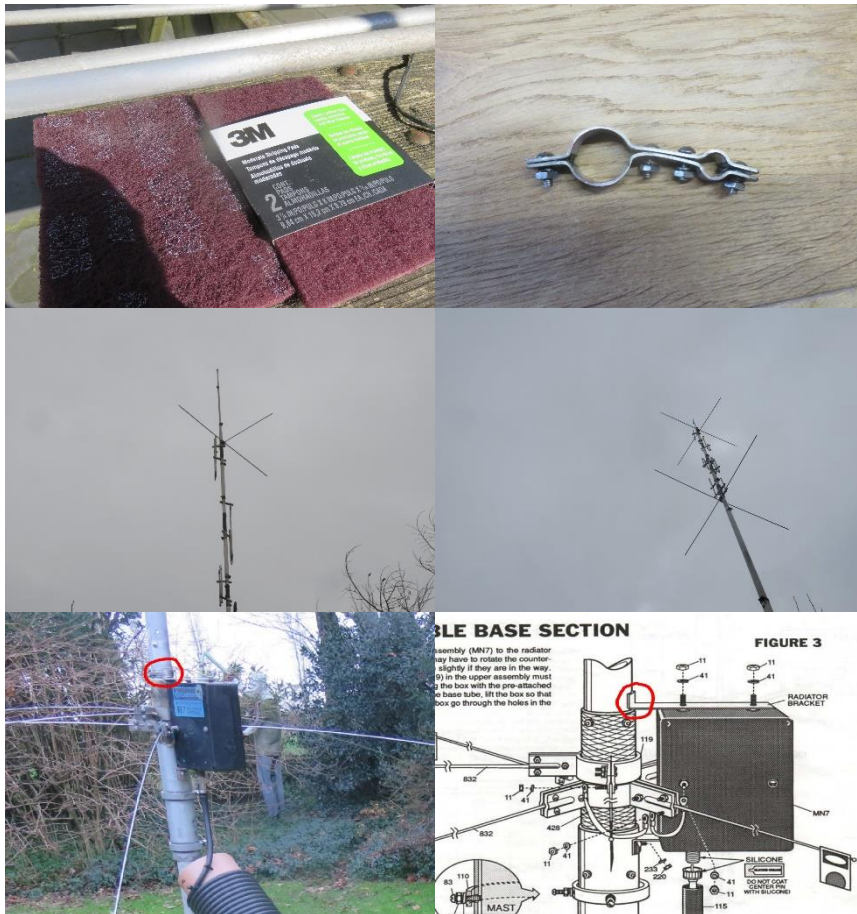
Foto's: 3M 'stripping pads', vervormde beugel 17m trap, afgebroken element X-hat, visueel opgelijnde X-hats, verbinding bracket-radiator met slang/buisklem, verbinding bracket-radiator ontbrekende bout in handleiding (rood omcirkeld)

- alle beugels/brackets v.d. traps werden gereinigd zodat ze opnieuw goed contact maakten met de radiator en capaciteiten (verwijderen oxidatie); ook de verschillende buisovergangen v.d. radiator werden gereinigd

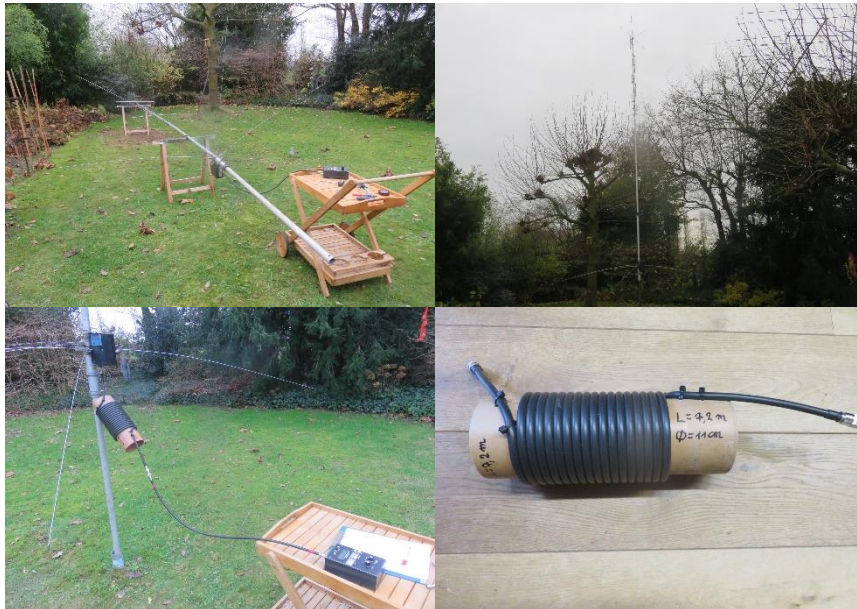
Foto's van enkele testopstellingen - horizontaal, verticaal, verticaal met choke balun en closeup van de choke balun.

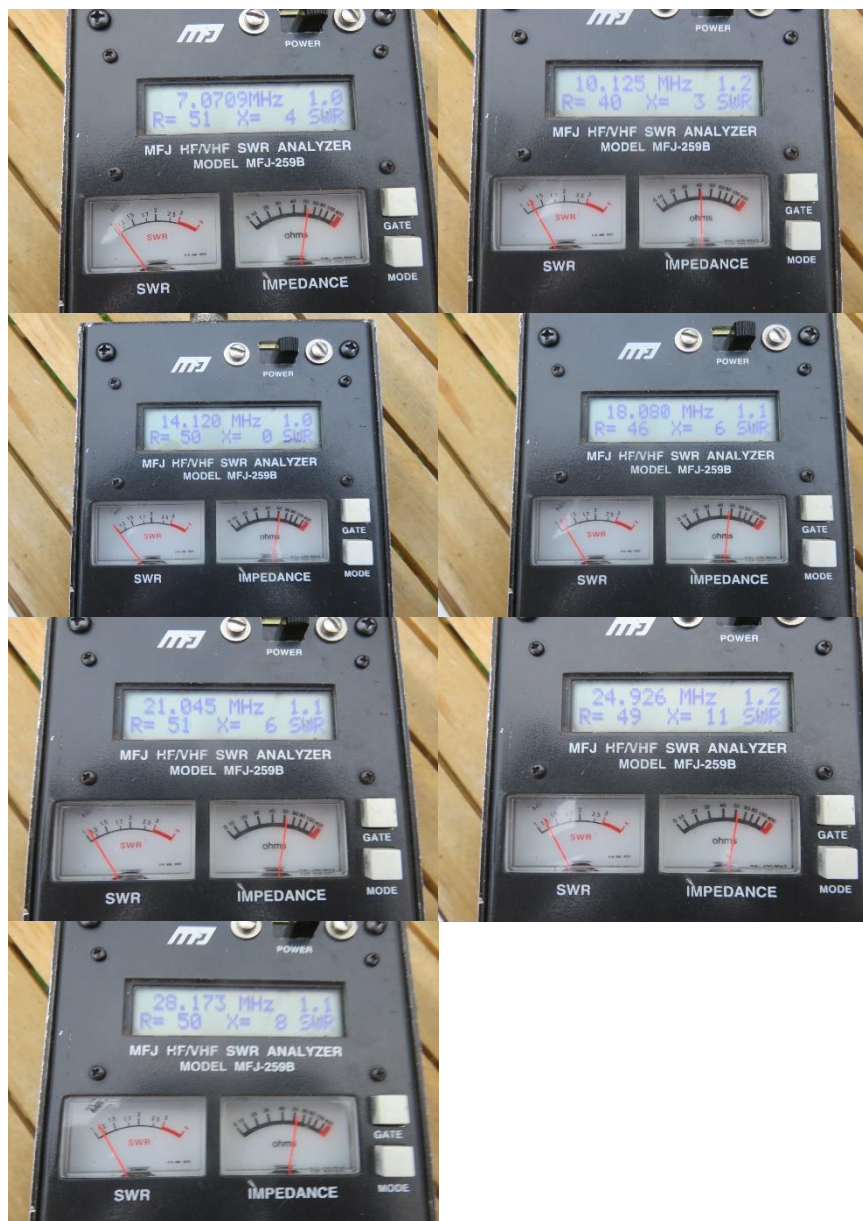
- 40m > 1.0 SWR op 7076
- 30m > 1.2 - 10138
- 20m > 1.0 - 14125
- 17m > 1.1 - 18095
- 15m > 1.1 - 21070
- 12m > 1.3 - 24910
- 10m > 1.2 - 28150

Op de MFJ-259B zag dit er ongeveer zo uit (metingen half december):

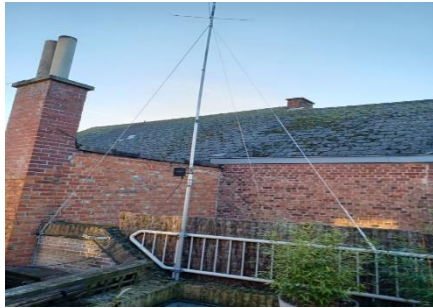
Begin februari hebben we de antenne ook getuid.  
Niks te vroeg, want 2 weken later passeerden stormen Eunice en Franklin door het land.  
De tuidraden hebben hun werk gedaan, de R7 bleef overeind!
