Restauratie van een Cushcraft A3WS/A103 WARC band Yagi en een Comet CA-2x4WX collinear VHF/UHF vertical met geschiedenis - én toekomst (januari - februari, mei 2022)

1. De Cushcraft A3WS met A103-30 meter extensie WARC band Yagi

2. Een Comet CA-2x4WX collinear VHF/UHF vertical met geschiedenis - én toekomst

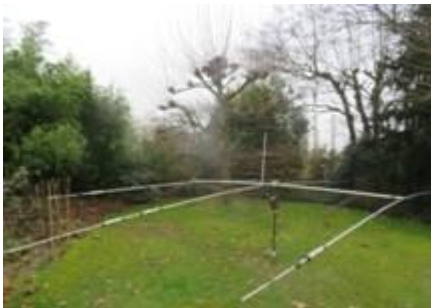
De antenne werd in de tuin opgesteld op 2m hoogte:

De RF choke balun (uit [het Cushcraft R7 artikel](#)) werd aan de driver bevestigd.

Met de MFJ-259B mat ik volgende minimum SWR waarden:

9360 kHz -> SWR 3.5:1 - 12880 -> 3.9 - 19020 -> 1.5 - 22005 -> 2.8 - 25150 -> 3.3 - 28050 -> 3.3

Rampzalig, geen enkel resonantiepoint in de buurt van de 12-17-30m banden.

Tussenin die frequenties, was de SWR nog veel hoger. Er was duidelijk iets meer aan de hand dan een slecht contact.

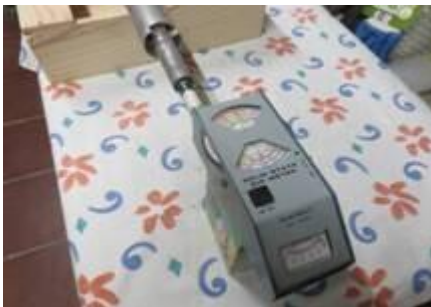
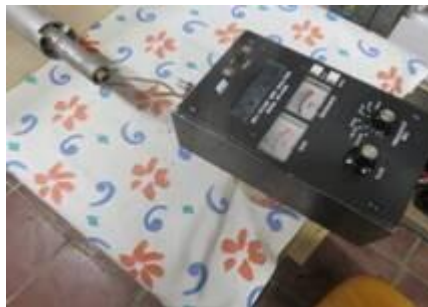
Na eventuele correcties, konden alle traps met een GDO (Grid Dip Oscillator) nagemeten worden.

Luc ON5UK stelde zijn Heathkit GDO HD-1250 ter beschikking, en ik maakte zelf een klein spoeltje om metingen met de MFJ-259B te kunnen uitvoeren.

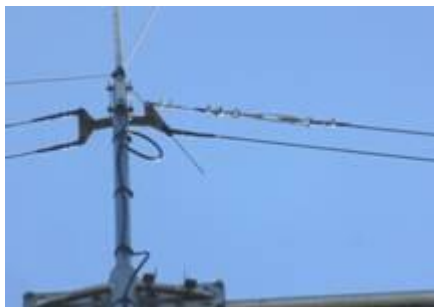
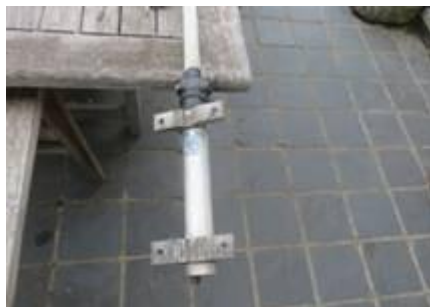
Op die foto is ook de basis van een Comet antenne zichtbaar. Zou dit de antenne kunnen zijn? Marc herinnerde zich dat ze isolatietape en een colson band rond de basis aangebracht hadden - dit omdat het fiber gedeelte los zat in de bevestigingsbuis.

De tape en colson band zijn goed zichtbaar als je inzoomt op de foto.

En vergelijk eens met de foto die ik hier thuis nam van de basis? Jawel, het gaat om een en dezelfde antenne - eureka!

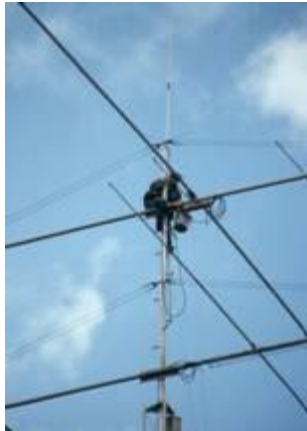
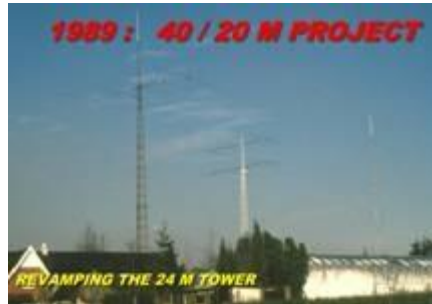
Ik vermoed van wel. Bij het neerhalen van de antenne in 1989, werd de antenne nagezien en de 2 fiber-helften met een krimpkous verbonden (goed zichtbaar op eerste foto).

Op de foto van de antenne vóór 1989, is er geen krimpkous zichtbaar. Hier was de originele ABS-joint met rubber washer nog in gebruik (zie [manual](#)).

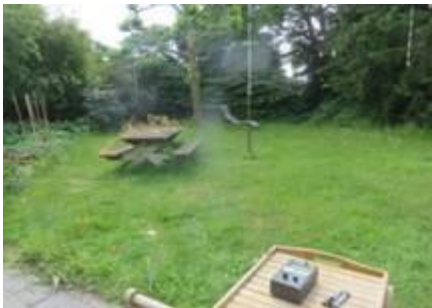
De antenne werd na assemblage terug opgesteld in de tuin voor een SWR-meting:

Een lichte verbetering ten opzichte van de initiële meting:

146 MHz SWR 1.0:1
